# Informe de Fiscalización del Sector Eléctrico

Segundo Trimestre

Comisión Reguladora de Energía Eléctrica CREE

Tegucigalpa, Honduras  
Junio 2023

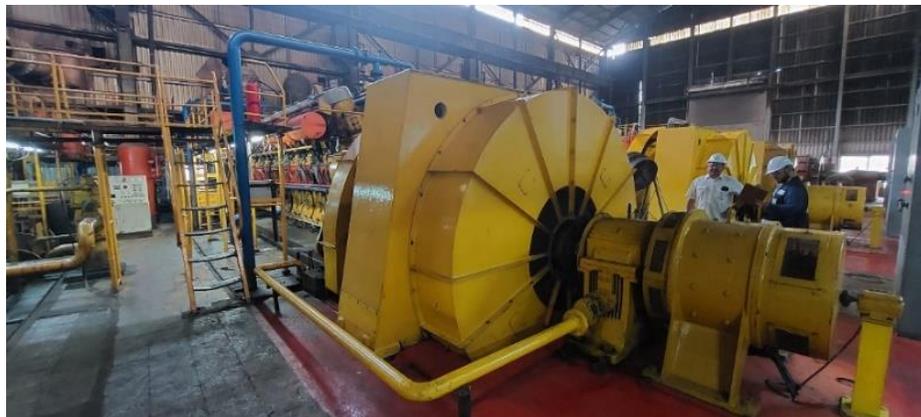
El 10 de mayo de 2023 se realizó la inspección a la central generadora Ceiba Térmica de la Empresa Nacional de Energía Eléctrica, ubicada en el municipio de La Ceiba del departamento de Atlántida. El objetivo de esta inspección fue verificar las indisponibilidades de la central en cuestión. Con base en la información descrita por el personal de la central durante la entrevista, así como la documentación de soporte presentada por la empresa identificada en el acta de inspección, se encontró que la central se encuentra operando únicamente con dos unidades (U2 y U3), asimismo, se manifestó que la central ha operado con muchos inconvenientes debido a la falta de recursos humanos, materiales, equipos e incluso combustible. En el caso particular del recurso humano, este fue reducido desde 2014, situación que condiciona que la planta opere parcialmente (de las 6:00 a. m. a las 10:00 p. m. de cada día). En el caso del combustible, se señaló la indisponibilidad de la central por falta de suministro de combustible desde el 7 de mayo de 2021 hasta el 10 de abril de 2023, lo que según lo descrito por el personal provocó fallas en varios componentes debido a la falta de uso.

*Figura 8 Instalaciones de la central generadora Ceiba Térmica.*

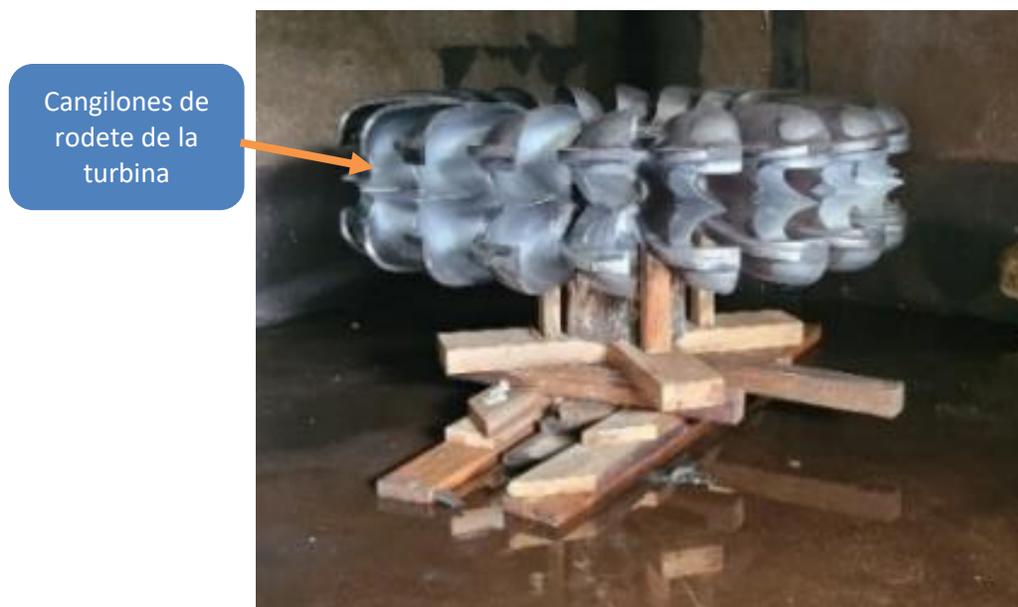
Por otro lado, la unidad 2 sufrió diversos daños en sus cangilones del rodete, a lo cual se expresó que es necesario enviar dicho rodete a un taller especializado, siendo Costa Rica y México los lugares más cercanos para llevar a cabo su reparación. Es importante resaltar que el último overhaul de las maquinas se realizó en 1992, lo que implica que ninguno de los miembros del personal actual estuvo presente durante dicho proceso.

*Figura 9 Reparación del rodete de la unidad 1.*

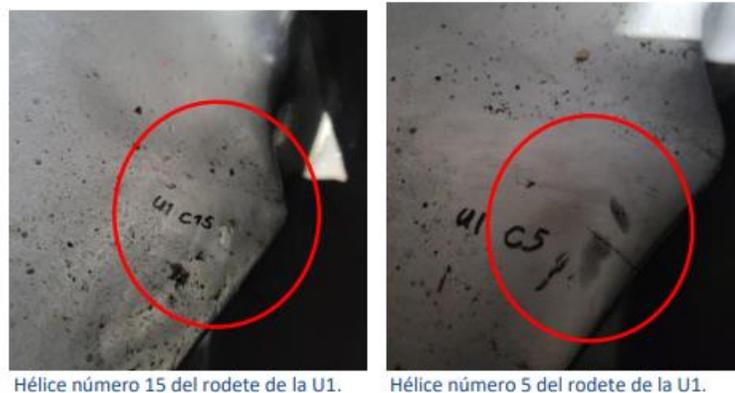
Hélice número 15 del rodete de la U1.

Hélice número 5 del rodete de la U1.

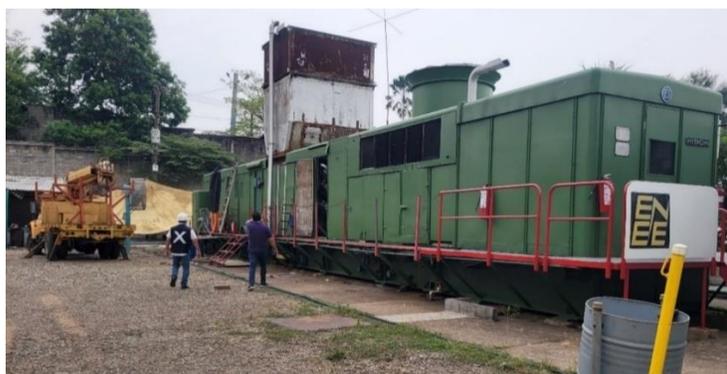
Durante la entrevista con el personal de la central y al revisar la documentación presentada por la empresa (ENEE), se constató que la unidad Hitachi se encuentra fuera de servicio debido a problemas ocasionados por la fragmentación de pernos que sujetan el excitador del generador.

*Figura 11 Unidad de generación Hitachi, central térmica La Puerta.*

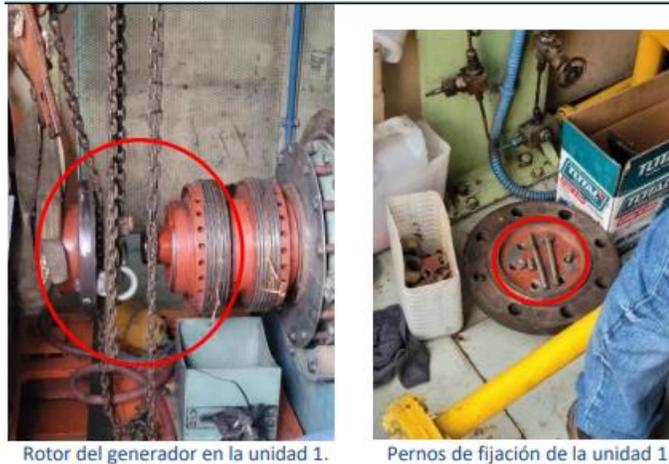
*Figura 12: daño en el acople del excitador de la unidad Hitachi.*

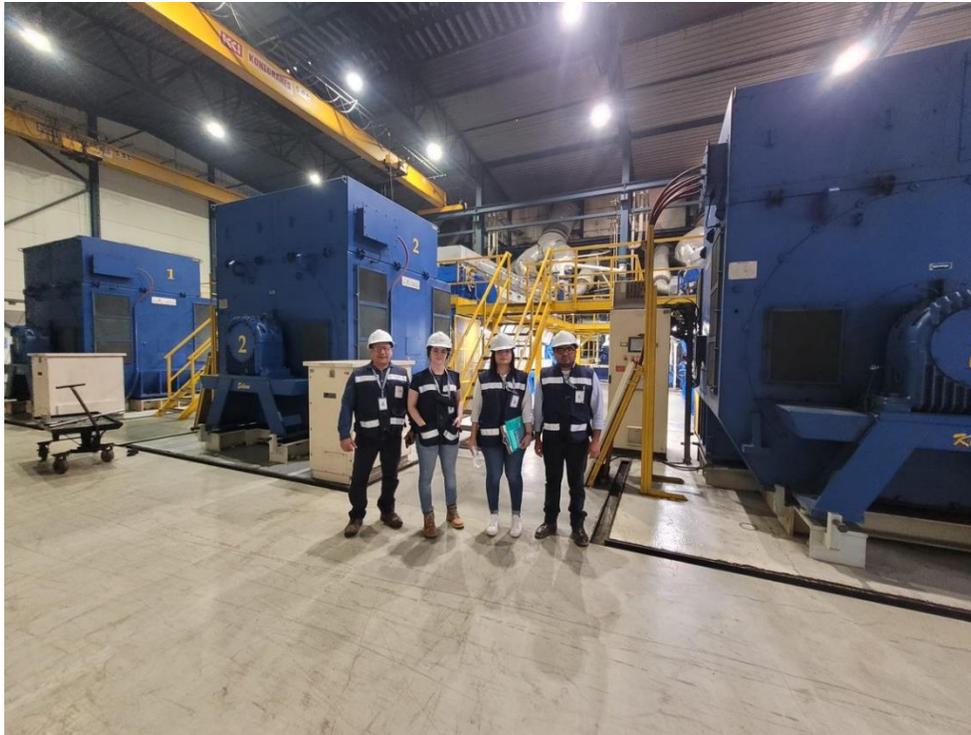
De acuerdo con la información proporcionada por los representantes, se constató que los eventos registrados en la unidad 2 estaban asociados a la unidad 6, no obstante, la indisponibilidad de esta máquina no afectó el cumplimiento de la capacidad requerida por el CND en el periodo de falla. Por otro lado, la empresa manifestó que se han presentado deficiencias operativas y de suministro de combustible debido a la falta de pago por parte de la ENEE. Esto ha llevado a que la planta no esté siendo atendida con el mismo nivel de exigencia en el cumplimiento de las normativas requeridas por las autoridades estatales, especialmente en lo que respecta a la revisión y exoneración para la compra de insumos y repuestos para el mantenimiento. Además, se manifestó un segundo inconveniente, mencionando que la ENEE no aprueba el aceite lubricante propuesto por la planta de generación debido a una discrepancia por las unidades de medida de volumen.

*Figura 13: personal de la CREE junto a motores y generadores de las unidades 1,2 y 3, central térmica LUFUSSA II.*

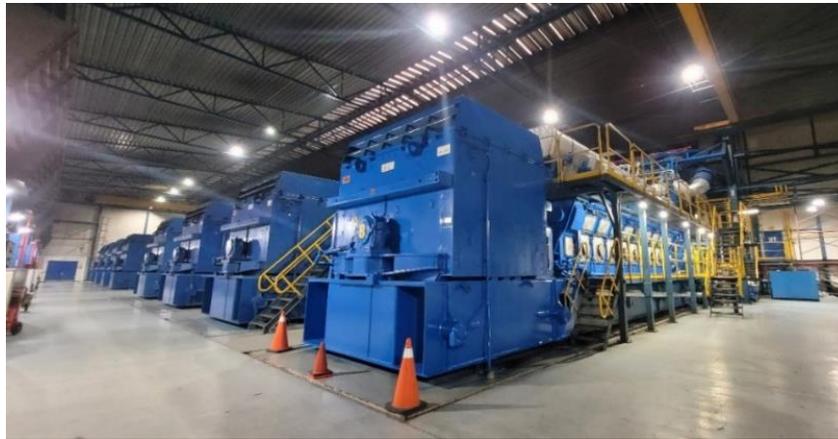
Durante la entrevista con los representantes de la central, se ratificaron las preocupaciones manifestadas por la central de LUFUSSA II en cuanto a deficiencias operativas y suministro de combustible debido a la falta de pago por parte de la ENEE. Además, se señaló que la ENEE no está cumpliendo con la exoneración para la adquisición de insumos y repuestos para el mantenimiento.

*Figura 14 Instalaciones de la central térmica LUFUSSA III.*

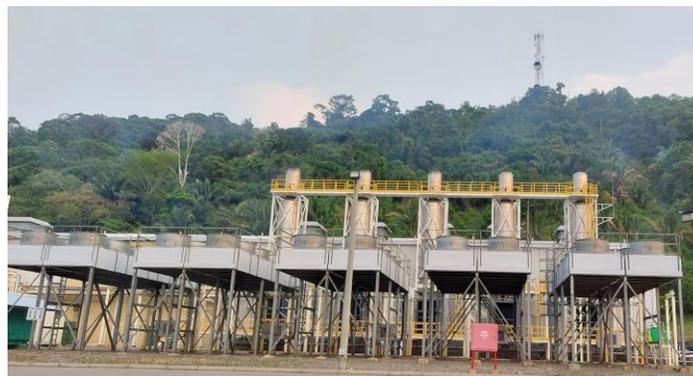
En la entrevista con el encargado de la central, se aclaró que el quinto motor de la unidad 1 se encuentra inoperativo desde el 5 de julio de 2021 debido a que no es requerido para cumplir con la capacidad comprometida de 30 MW asociada al contrato No. 13 de Laeisz Reguleto. No obstante, se manifestó que la sociedad prevé comenzar las gestiones para habilitar dicha unidad con el fin de comercializar energía y potencia en el mercado de oportunidad. **Con respecto a los eventos asociados a toda la central y a la unidad 8 se constataron las causas y duraciones de las indisponibilidades que afectaron la generación de la central, por medio de bitácoras y otra información de soporte.**

*Figura 15 Instalaciones de la central térmica La Ensenada.*

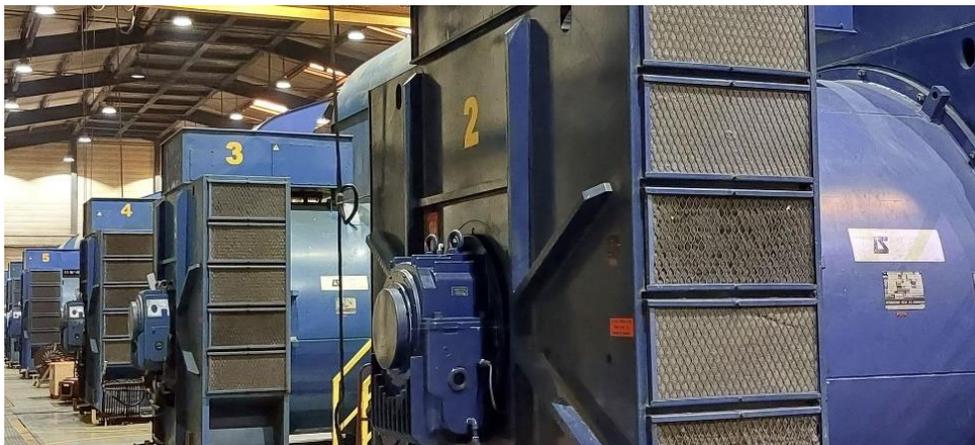
Es importante destacar que se han registrado eventos significativos relacionados con la unidad 7 y la unidad 2. En el caso de la unidad 7, se identificó un daño severo en el silenciador de salida de gases, el cual se detectó desde el jueves 20 de abril de 2023, antes del 24 de abril de 2023. Por otro lado, en el caso de la unidad 2, se determinó que la indisponibilidad se debió a daños en el cableado de salida del estator del generador. Este incidente ocurrió el 2 de marzo de 2023 y se corrigió el 9 de mayo de 2023. **Estos eventos han afectado la disponibilidad y funcionamiento de las unidades correspondientes en las fechas mencionadas.**

*Figura 16 Instalaciones de la central térmica ELCOSA.*

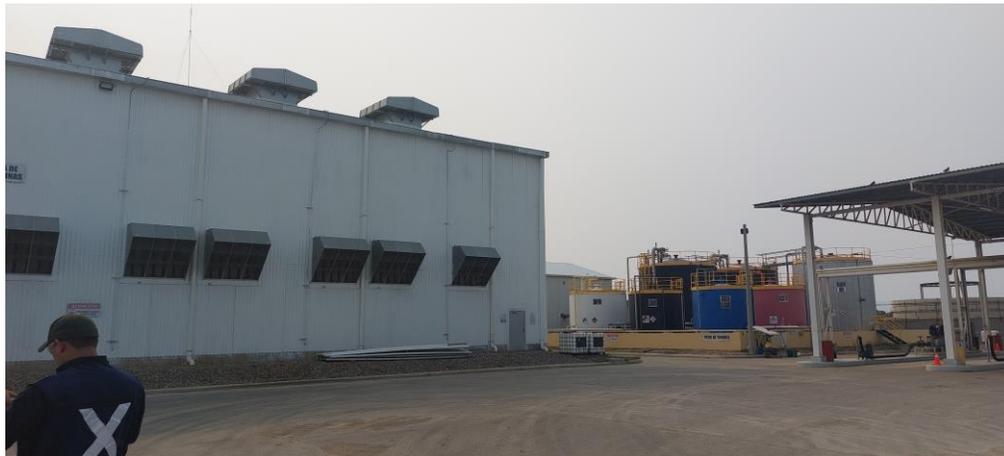
**Se verificó que la indisponibilidad reportada el 28 de abril persistió hasta el 2 de mayo y se produjo por falta de combustible requerido para la generación.** El personal encargado de la central manifestó que la decisión de no utilizar la unidad 1, se tomó con el fin de extender la generación de la central con el resto de las unidades hasta el martes 2 de mayo, **con la expectativa que se resolviera el atraso en la aplicación de la exoneración de combustibles por parte de las autoridades.**

*Figura 17 Instalaciones de la central térmica El Faro.*

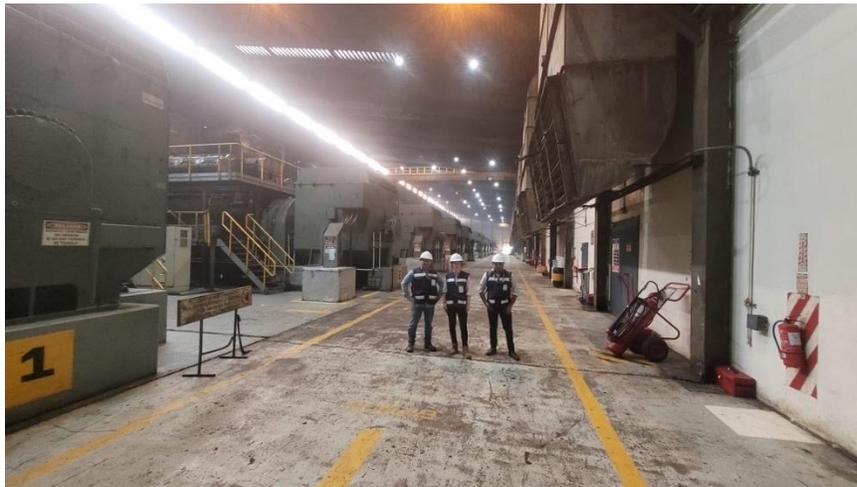
El personal designado por ENERSA entregó a los miembros del equipo de la CREE un informe que contiene la documentación soporte para cada una de las fallas registradas en el informe del CND/ODS. Cabe destacar que se ha detectado repetidamente una falla en los pernos. Para abordar este problema, la empresa ha elaborado un informe sobre pernos para darle seguimiento. Además, la unidad 2 experimentó una falla en el muñón desde el 9 de abril, la cual estuvo en proceso de mantenimiento con la asistencia de un experto alemán. Se adjuntaron documentos adicionales, por ejemplo, un informe detallado que explica cada una de las fallas encontradas durante el período del 24 al 28 de abril de este año, junto con el plan de

*Figura 18 Instalaciones de la central térmica ENERSA.*

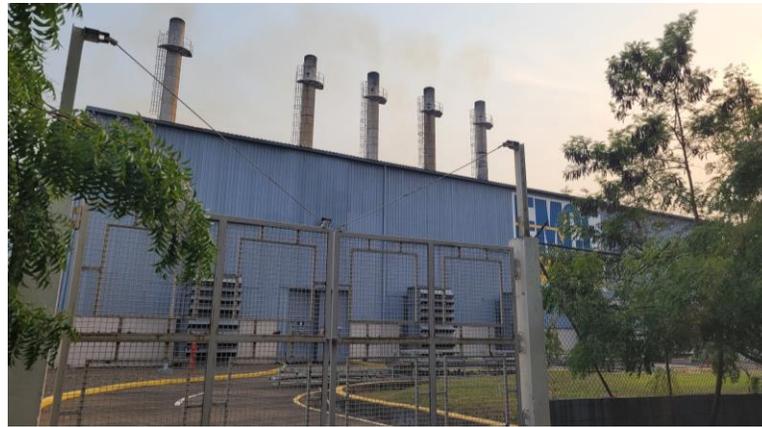
El personal designado por EMCE entregó a los miembros del equipo de la CREE un informe que contiene la documentación soporte para cada una de las fallas registradas en el informe del CND/ODS. Además, se llevó a cabo un acompañamiento a las instalaciones de la planta para verificar la información proporcionada. Se adjuntaron documentos adicionales, por ejemplo, un informe detallado que explica cada una de las fallas encontradas durante el período del 24 al 28 de abril de este año, junto con el plan de mantenimiento correspondiente. Es relevante destacar que la planta estuvo fuera de funcionamiento durante un periodo de dos años y volvió a operar comercialmente el 1 de marzo de 2023. Esta situación conlleva a la posibilidad de encontrar más fallas debido a la falta de operación durante ese tiempo. Por lo tanto, se deben tomar las medidas necesarias para identificar y solucionar cualquier problema que pueda surgir, asegurando así un correcto y eficiente funcionamiento de la planta en el futuro y disminuir el impacto a la capacidad de generación de la central.

*Figura 19 Instalaciones de la central térmica EMCE.*

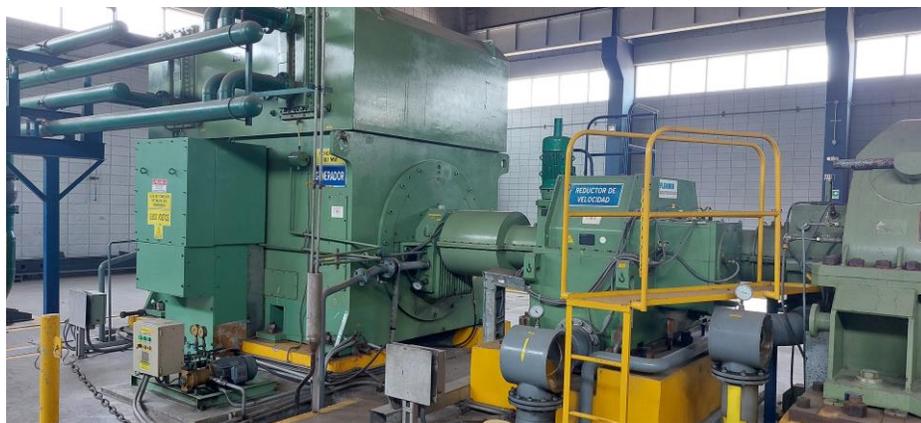
En fecha 12 de mayo de 2023 se realizó la inspección a la central Merendón Power Plant, ubicada en el municipio de Choloma del departamento de Cortés. El objetivo de esta inspección fue verificar las indisponibilidades de la central en cuestión reportada por el CND. Con base en la información descrita por el personal de la central durante la entrevista, así como la documentación de soporte presentada por la empresa sujeta a la inspección, **se identificó que la indisponibilidad se debe a una falla del PPA suscrito con ENEE y no a una falla interna de la planta según reportado por el CND, asimismo, se verificó que en fecha 10 de diciembre de 2022 se apagó la turbina, no obstante, en el transcurso de 2023 se ha inyectado energía a la red en una ocasión debido a pruebas de capacidad en conjunto con el CND.**

*Figura 20 Instalaciones de la central generadora de biomasa Merendon Power Plant.*

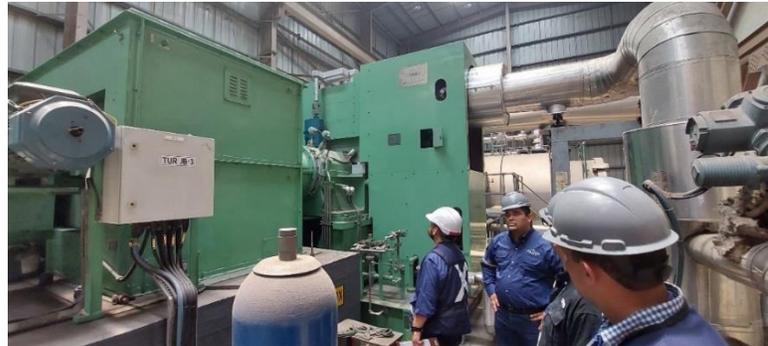
Se encontró que la falla en la caldera fue provocada el daño en la cadena en la banda transportadora de la línea #2. Se manifestó que la demora en el reemplazo de dicha cadena se debió a la necesidad de esperar dos días para acceder a la zona de reparación debido a las altas temperaturas generadas por la caldera. **Se identificó que la sociedad debe actualizar la información en el registro público de empresas del sector eléctrico que lleva la CREE dado que pasó a llamarse Choloma Electric Power Company (CEPCO).**

*Figura 21 Instalaciones de la central generadora de biomasa Green Power Plant.*

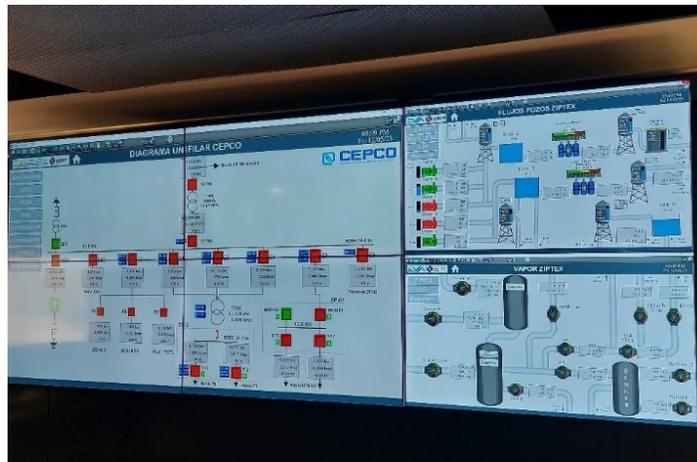
Con base en la información descrita por el personal de la central durante la entrevista, así como la documentación soporte presentada por la empresa sujeta a la inspección, se identificó que el disparo registrado de las unidades 2 y 3 se ocasionó por una falla en la bomba de alimentación de agua de la caldera, **esto no debió provocar una indisponibilidad para el sistema interconectado nacional dado que en el**

*Figura 22 Instalaciones de la central generadora Progressive Energy Corporation.*

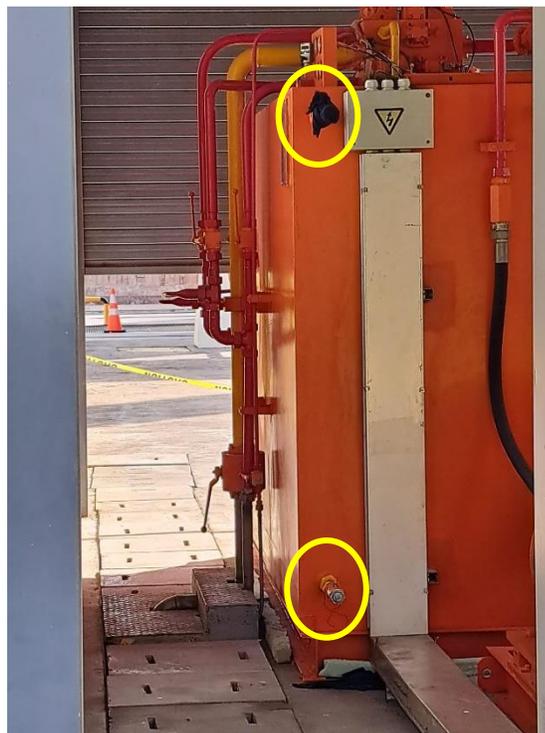
La ilustración muestra en la parte superior donde se coloca la manivela de la válvula de drenaje de aceite del tanque, esto como método de seguridad para que no exista una apertura accidental.

*Figura 23 Tanque de aceite de la compuerta N.3*

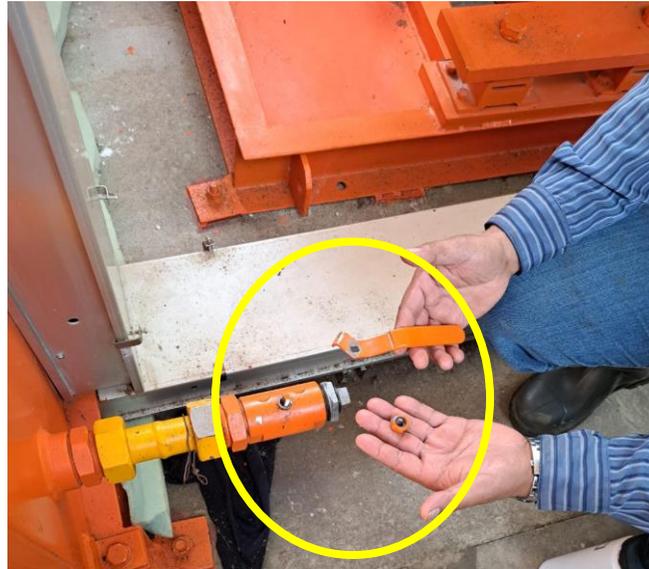
La **¡Error! No se encuentra el origen de la referencia.** muestra el procedimiento que se debe seguir para colocar la manivela de la válvula de drenaje, se puede visualizar la tuerca que se utiliza para que la manivela quede ajustada a la válvula.

*Figura 24 Manivela de la válvula separadas.*

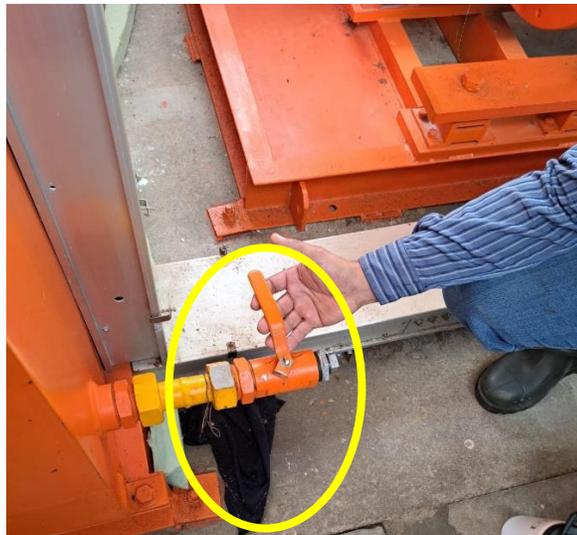
La **¡Error! No se encuentra el origen de la referencia.** muestra la manivela ubicada correctamente en la válvula para ser operada.

*Figura 25 Válvula de salida de aceite.*

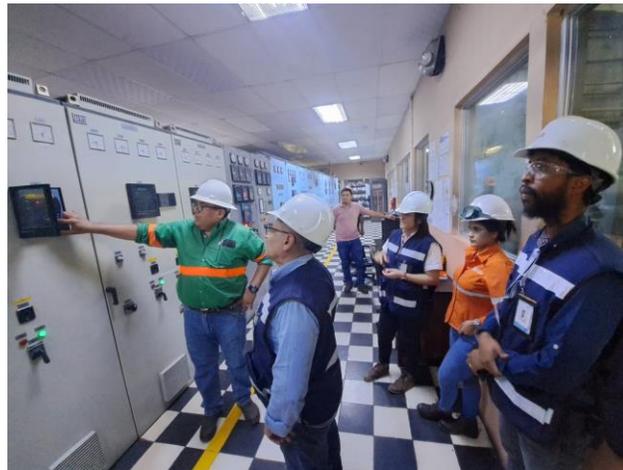
*Figura 26 Inspección en la sala de control.*

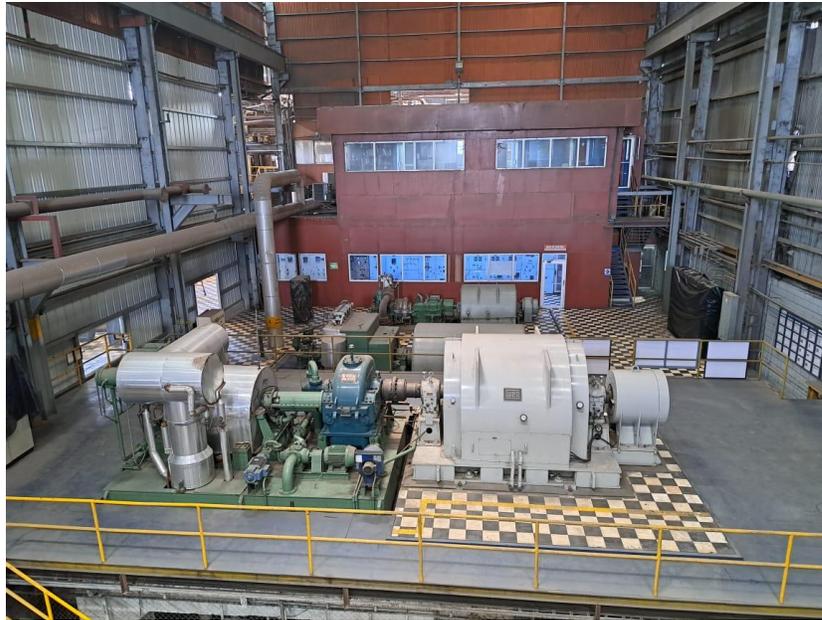
*Figura 28 Equipo de generación.*
