COMISIÓN REGULADORA  
DE ENERGÍA ELÉCTRICA

# INFORME DE FISCALIZACIÓN DEL SISTEMA AISLADO DE GUANAJA

Dirección de  
**Fiscalización**

Junio 2026

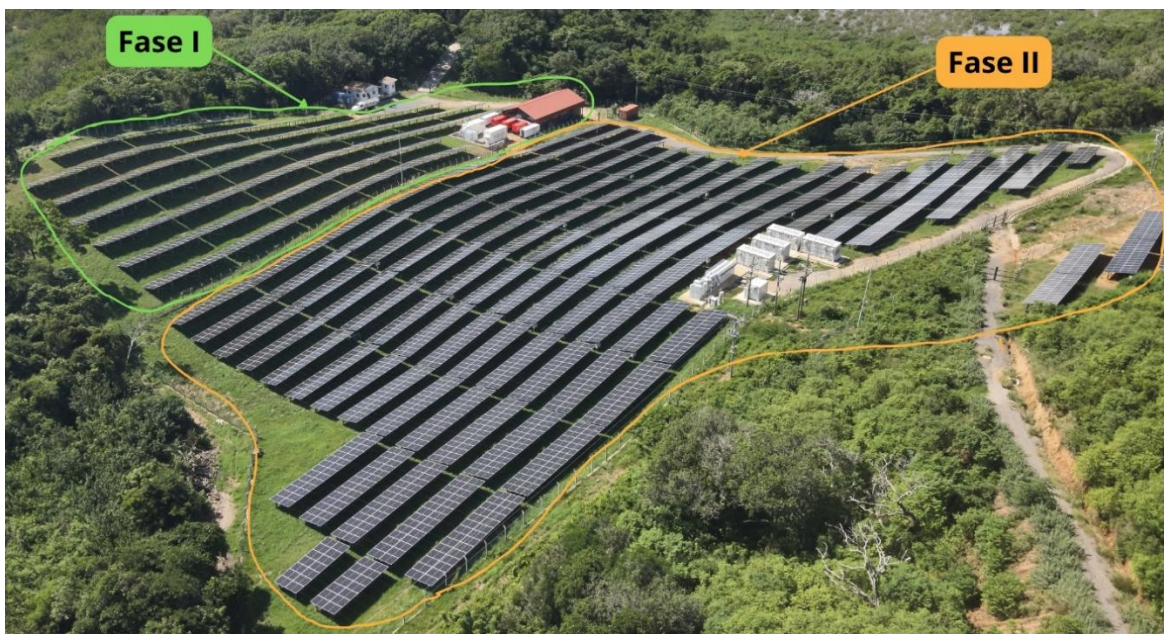
*Imagen 5-2 Proyecto PERLA en Guanaja*

Con el fin de facilitar la interpretación del diagrama unifilar presentado anteriormente y proporcionar una mejor comprensión de la distribución física de los principales componentes del sistema híbrido de generación, se incluye un diagrama general de planta basado en una fotografía aérea de las instalaciones (ver **Imagen 5-2**). En la **Imagen 5-3** y la **Imagen 5-4** se identifican los elementos principales asociados al unifilar, tales como los grupos electrógenos, los paneles solares correspondientes a las Fases I y II, transformadores, inversores, sistema de almacenamiento de energía en baterías (BESS), centro de control, oficinas y áreas de almacenamiento.

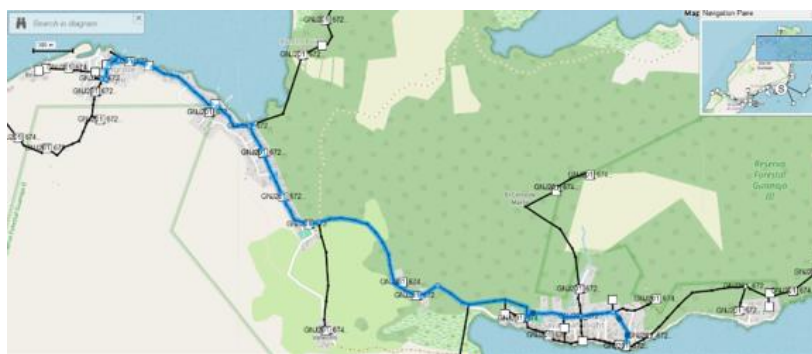
*Imagen 6-1. Zonas donde se realizó la repotenciación. (Fuente: UTCD)*

- a) En la **Etapa I** se completó la repotenciación de 6.02 km de red de media tensión con conductor 3/o ACSR en los ramales que alimentan las comunidades de Mangrove Bight y Savannah Bight, con el fin de completar la configuración de tres fases más neutro (3F+N: 3x3/o + 1x1/o). Asimismo, se instalaron dos restauradores para la telegestión de la red. No obstante, si bien el balanceo de cargas estaba contemplado en esta etapa, al momento de la elaboración del presente informe dicha actividad aún no había iniciado.

Las imágenes 6-1 y 6-2 documentan la ejecución del proyecto por parte de UTCD y el levantamiento realizado por la CREE durante la inspección CREE-078-2025, efectuada en noviembre de 2025, con el propósito de validar la ejecución del proyecto de repotenciación de la red de distribución. Dicho levantamiento permitió constatar en campo las condiciones de la infraestructura intervenida y verificar la correspondencia entre las obras ejecutadas y la información reportada para efectos regulatorios. Los puntos marcados en azul indican que se trata de un activo reemplazado por completo, mientras que los marcados en morado indican que el activo tipo poste se encontraba en buen estado y no requería reemplazo.

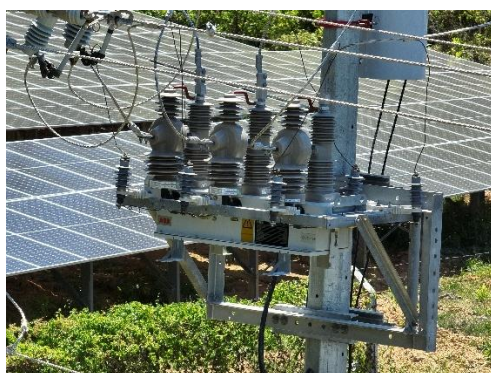
*Imagen 6-4. Reconectador de Bonacca*

- c) En la **Etapa III**, la ENEE instaló dos reconectadores: el reconectador de Bonacca (**ver imagen 6-4**) y el reconectador de Marble Hill (**ver imagen 6-5**), conectados en la salida de la planta PERLA, con el propósito de mejorar la protección y la confiabilidad de la red eléctrica, permitiendo aislar automáticamente las fallas y reducir los tiempos de interrupción del servicio ante incidencias en el sistema.
